**DENTISTERIA MINIMAMENTE INVASIVA: MICRODUREZA DO  
ESMALTE APÓS TRATAMENTO COM A TÉCNICA DE  
MICROABRASÃO E ICON®**

Trabalho submetido por  
**Beatriz Subtil Gonçalves da Silva**  
para a obtenção do grau de Mestre em Medicina Dentária

**junho de 2016**

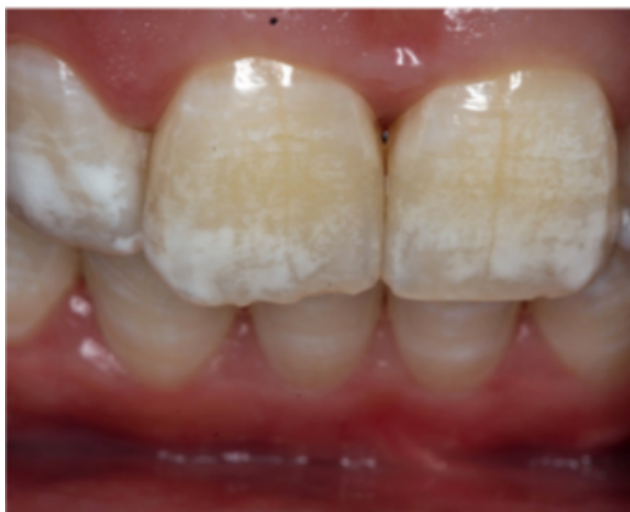
**Figura 4** - Lesão de fluorose  
(adaptado de Castro *et al.*, 2014, p.940).

A fluorose é uma lesão de hipomineralização do esmalte caracterizada pela porosidade da sua sub-superfície e coberta por uma zona mais superficial que sofreu uma mineralização correta (Aoba & Fejerskov, 2002; Browne, Whelton & O'Mullane, 2005).

Clinicamente, as lesões de fluorose caracterizam-se por uma aparência branca e opaca do esmalte. Os sinais iniciais destas lesões são a mudança na cor do esmalte, apresentando várias linhas estriadas brancas horizontais ao longo das superfícies dentárias. Em casos mais severos, o esmalte pode tornar-se descolorado ou apresentar manchas (Castro *et al.*, 2014; DenBesten & Li, 2011).

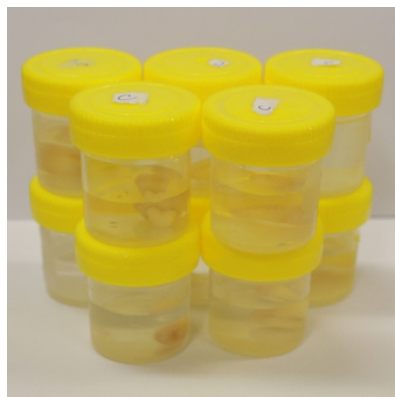
**Figura 7** - Grupo para Icon<sup>®</sup> (GC)

Os dentes foram distribuídos aleatoriamente em três grupos: GA = grupo de controlo (n=10); GB = grupo sujeito a tratamento com técnica de microabrasão (Opalustre<sup>®</sup>) (n=10); GC = grupo sujeito a tratamento com técnica de microinfiltração (Icon<sup>®</sup>) (n=10). Um conjunto adicional de 3 dentes foi conservado em água destilada exclusivamente para análise microscópica.

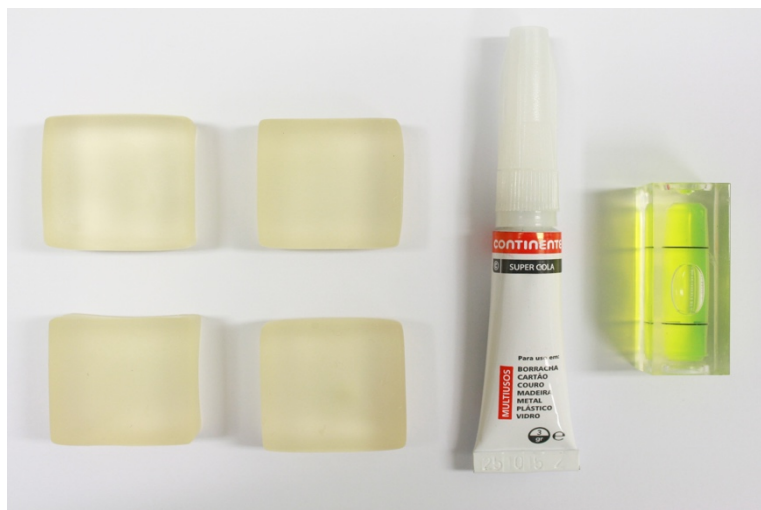
Para este estudo, foram confeccionados 30 blocos de acrílico (Orthocryl, 160-112-00) para servirem de base para posteriormente colocar os dentes por baixo do indentador para a medição da dureza. Foi selecionada a face vestibular de cada dente (molar ou pré-molar).

**Figura 8** - Blocos de acrílico, cianoacrilato e nivelador de bolha

Para que as amostras se mantivessem estáveis, foi utilizada cola de cianoacrilato (16282, UE) para fixar os dentes aos blocos de acrílico. As superfícies do esmalte foram niveladas recorrendo à máquina polidora Struers LaboPol-4 (*Struers*, Ballerup, Dinamarca), usando um disco abrasivo WSiC de grão 320 (*Struers*, Ballerup, Dinamarca) e para garantir a perpendicularidade dos dentes relativamente ao indentador da máquina, foi colocado um nivelador de bolha (*Everise CF44336*).

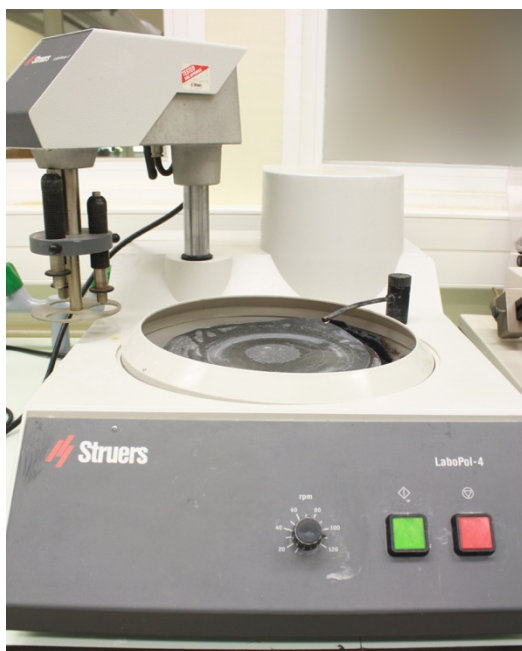
**Figura 9** - Polidora Struers LaboPol-4 (*Struers*, Ballerup, Dinamarca)

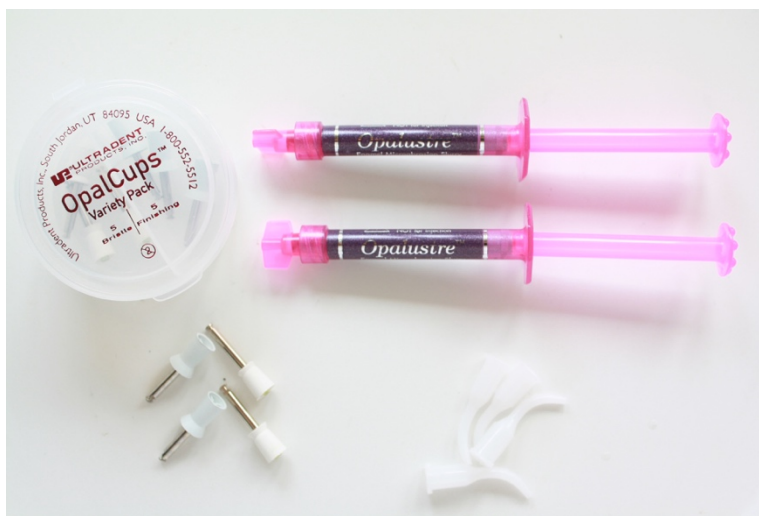
**Figura 11** - Kit Gel Opalustre® (*Ultradent Products Inc.*, South Jordan, E.U.A)

Foi utilizado o gel Opalustre® (*Ultradent Products Inc.*, South Jordan, E.U.A), uma pasta semifluida de abrasão química e mecânica de ácido clorídrico a 6,6%, contendo partículas de carbeto de silício numa pasta hidrossolúvel.

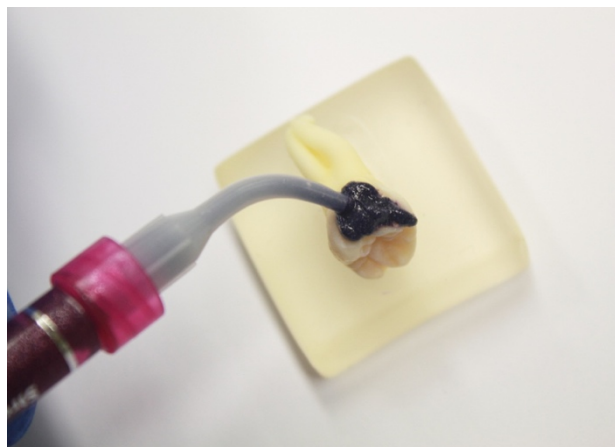
Procedeu-se ao tratamento das superfícies vestibulares previamente limpas, polidas e niveladas, iniciando-se pela verificação de um correto fluxo do gel, através da ponta aplicadora.

**Figura 12** - Aplicação de gel Opalustre®

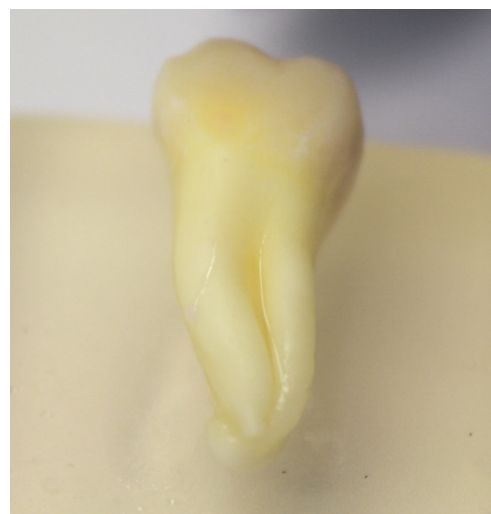
**Figura 14** - Pós tratamento com técnica de microabrasão

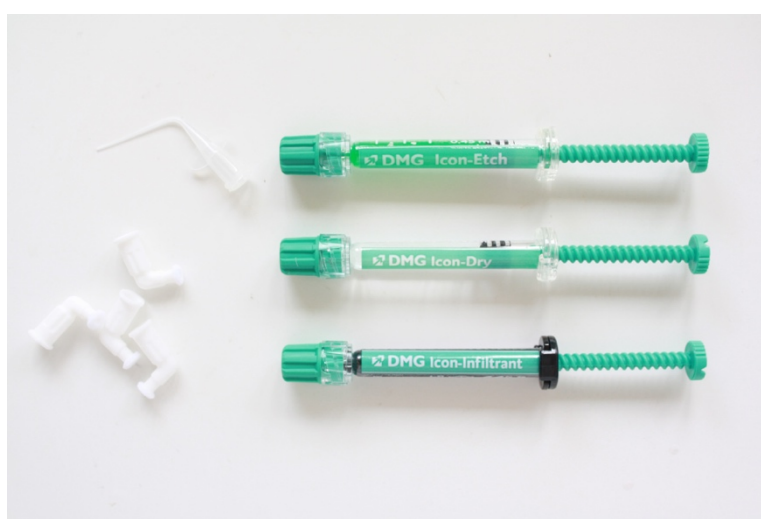
**Figura 16** - Kit Icon Caries Infiltrant - Smooth Surface® (DMG America Company, Hamburgo, Alemanha)

Foi utilizado o Icon Caries Infiltrant – Smooth Surface® (DMG America Company, Hamburgo, Alemanha), produto infiltrante desenvolvido especificamente para superfícies lisas e particularmente adequado para remover lesões de *white spot* e tratar cáries incipientes em pacientes sujeitos a tratamento ortodôntico, após a remoção dos *brackets*.

Material	Composição
Icon-Etch®	Ác. Hidroclorídrico
	Ác. Silícico Pirogénico
	Substâncias de reacção ativa com a superfície
Icon-Dry®	Etanol a 99%
Icon-Infiltrant®	Matriz de resina à base de metacrilato, iniciadores e aditivos

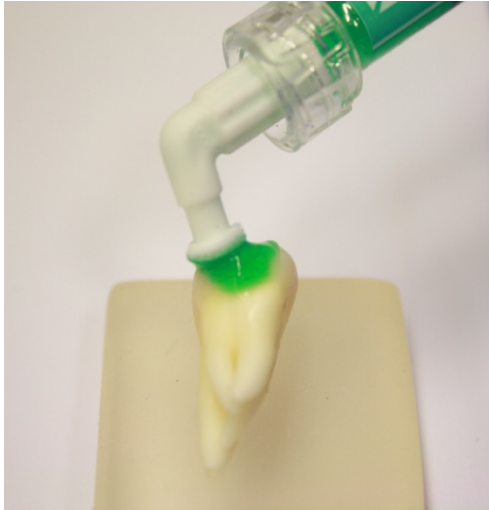
quantidade generosa de ácido sobre a superfície vestibular, deixando atuar durante 2 minutos fazendo movimentos circulares. Após o tempo de condicionamento ácido, procedeu-se à lavagem com água durante 30s e secagem com ar isento de óleo e água.

**Figura 17** - Aplicação de Icon-Etch<sup>®</sup>

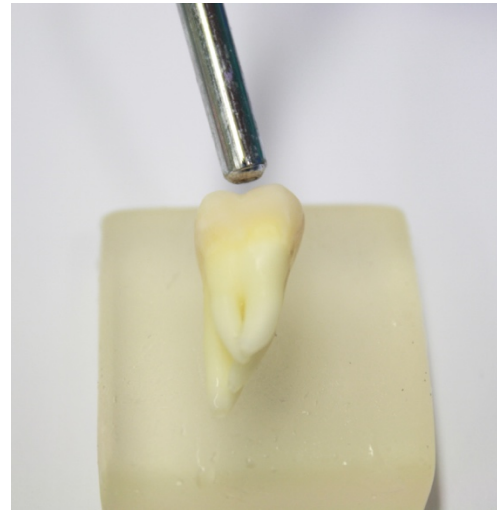
**Figura 18** - Lavagem e Secagem

De seguida, rosqueou-se a cânula na seringa do Icon-Dry<sup>®</sup> e aplicou-se uma quantidade generosa de material sobre a face vestibular, deixando-o atuar durante cerca de 30s. Para obter melhores resultados de tratamento, procedeu-se à secagem da superfície.

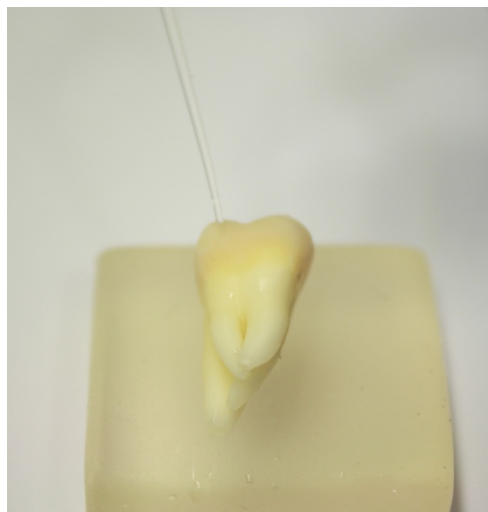
**Figura 19** - Secagem com Icon-Dry<sup>®</sup>

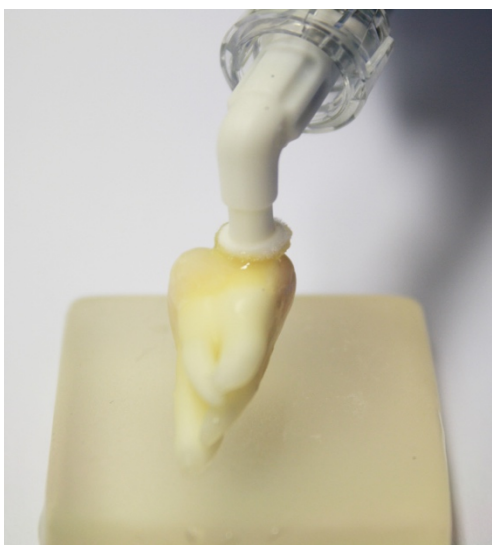
Após a secagem completa da superfície dentária, deu-se início à microinfiltração. Colocou-se uma ponta (Smooth Surface-Tip, *DMG America Company*, Hamburgo, Alemanha) na seringa do Icon-Infiltrant® e aplicou-se uma quantidade generosa de produto na superfície. Aguardou-se cerca de 3 minutos para que o Icon-Infiltrant® atuasse. O infiltrante foi activado movendo ligeiramente o aplicador.

**Figura 21** - Aplicação de Icon-Infiltrant®

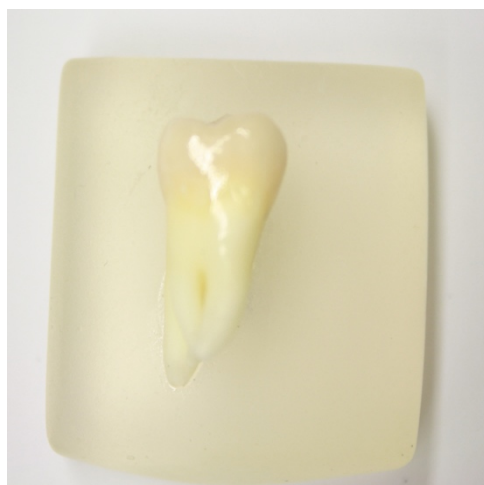
**Figura 23** - Acabamento final pós microinfiltração

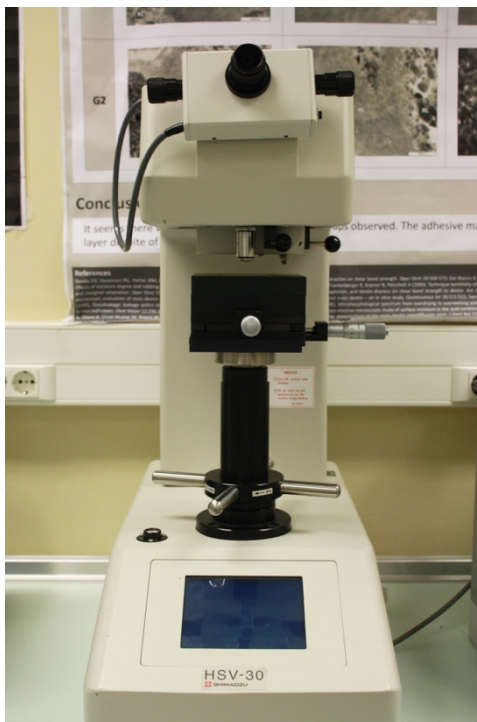
Após a aplicação das técnicas de tratamento de superfície aos grupos B e C, procedeu-se à medição da microdureza do esmalte de todos os grupos de estudo, incluindo o grupo de controlo. Utilizou-se a máquina Shimadzu HSV-30 (*Shimadzu Corporation*, Kyoto, Japão) para medir a microdureza de Vickers. Para cada dente foi definida uma carga de 29,42N durante 5s.

**Figura 24** - Shimadzu HSV-30 (*Shimadzu Corporation*, Kyoto, Japão)

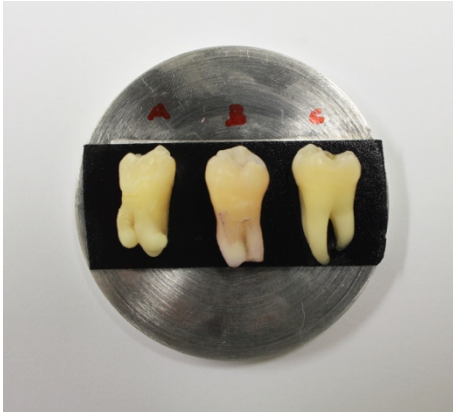
Após a preparação da amostra efetuando os tratamentos de microabrasão e microinfiltração seguindo o protocolo indicado pelos respetivos fabricantes, esta foi colocada num disco metálico e submetida a um processo de vácuo durante 72h para que

**Figura 27** - Preparação da amostra para microscopia

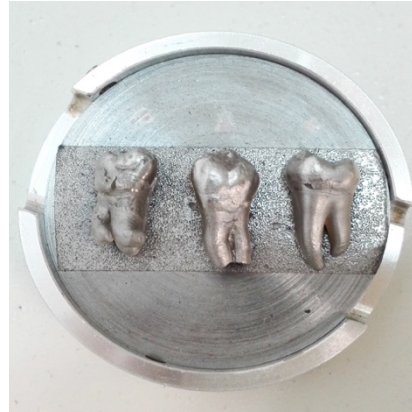
todas as partículas de água fossem eliminadas. Posteriormente fez-se um recobrimento da amostra com crômio para criar uma camada condutora e emissora de elétrons. Utilizou-se o microscópio JSM-5400 Scanning Microscope (*Jeol*, Tóquio, Japão) para analisar e caracterizar as alterações morfológicas induzidas pelos tratamentos com microabrasão e microinfiltração a nível da camada de esmalte superficial.

**Figura 28** - Recobrimento da amostra com crômio
